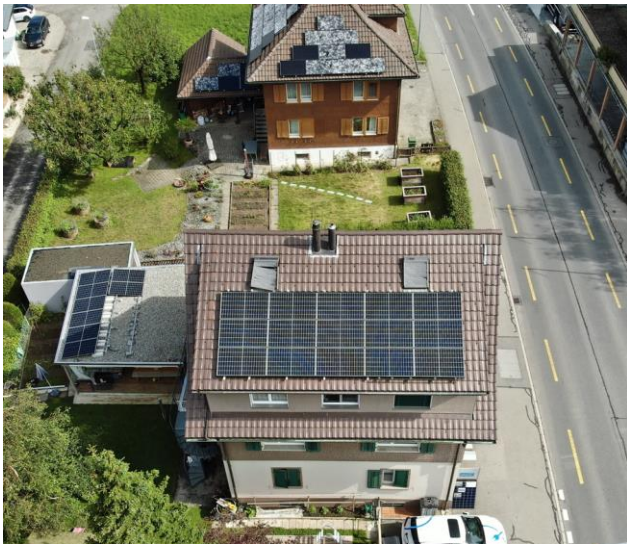
Bild oben: Keine sichtbaren Schäden auf dem Hauptdach (Nebengebäude hinten Totalschaden)

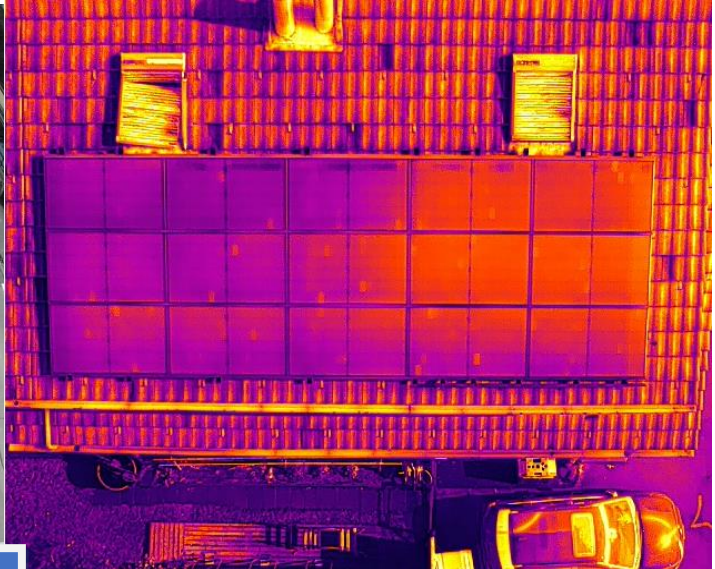
Bild rechts oben: Die Thermographieaufnahmen mit der Drohne geben ein unschlüssiges Bild, aber erste Hinweise auf Zellschäden

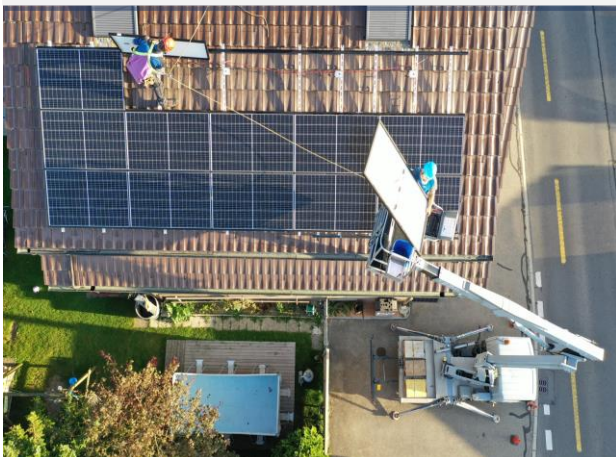
Bild unten: Demontage von Probemodulen für die Elektrolumineszenzmessung

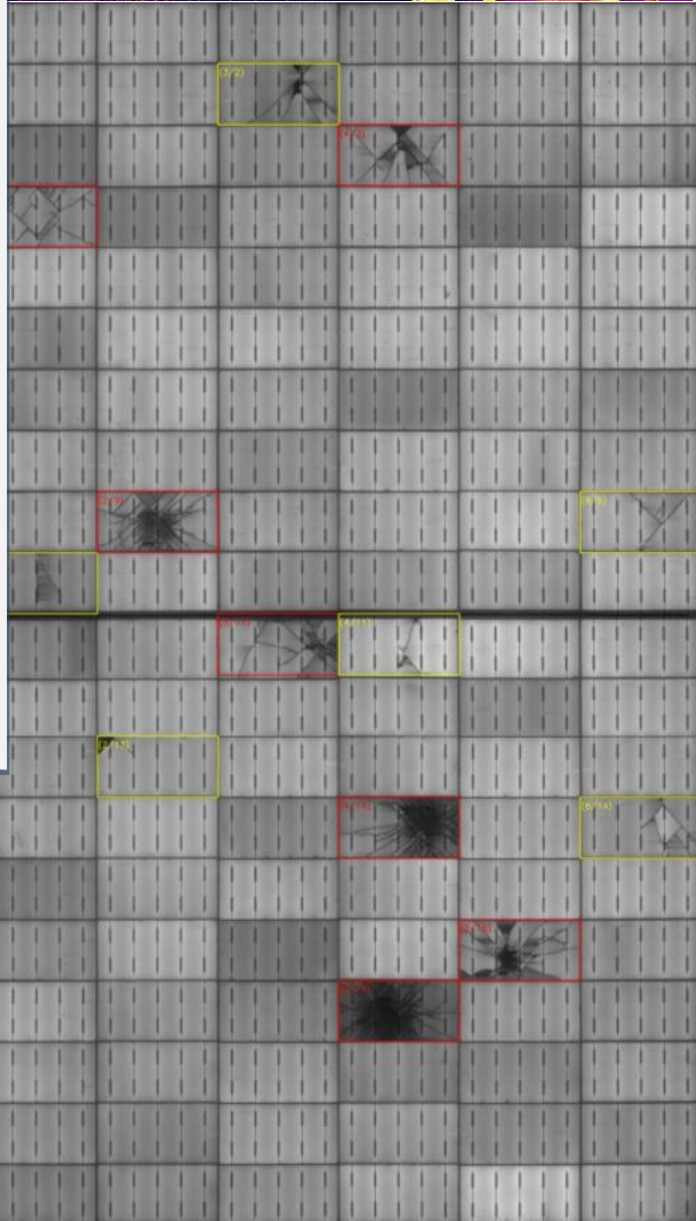
Bild rechts: Das Resultat der Elektrolumineszenzmessung ergibt einen Totalschaden für die ganze Photovoltaik Anlage
